Das Röntgensystem FXT-160.00

System-Typ: FXT 1600.00

Baujahr: 1985

Dieses Dokument soll der Betriebsanleitung des Röntgensystems beigelegt werden, regelmäßig aktualisiert und gegebenenfalls erweitert werden¹. In ihm sollen Informationen zum System und gewonnene Erfahrungen mit dem Betrieb der Anlage in schriftlicher Form festgehalten werden, um bei auftretenden Probleme und Betriebsstörungen als Hilfslektüre dienen zu können.

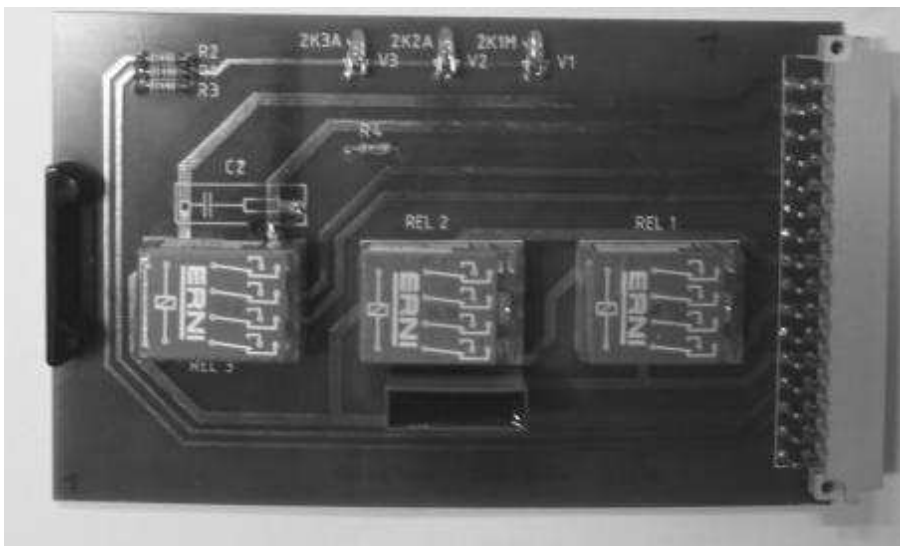
Relais 3 auf der Platine "PVM-150" ist wegen zu hoher Leistungsaufnahme verschmort und verbrannt. Im Zusammenhang mit dem oben beschriebenen Effekt konnte dies bereits zwei mal beobachtet werden. Daher empfiehlt es sich die Relais in Augenschein zu nehmen, bevor man mehrere Heizfäden "verheizt". Die Platine "PVM-150" ist in den oberen Steckplätzen der Kontrolleinheit im Steckplatz 1 eingebaut.

Abb.3: Relais 3 (links) auf der Platine "PVM-150 Vacuum" brannte bereits zweimal durch.

Relais 3 auf "PVM-150" gerät in Schwingung statt sauber zu schalten, mit der Folge, daß die Schalter im Relais verschmoren.

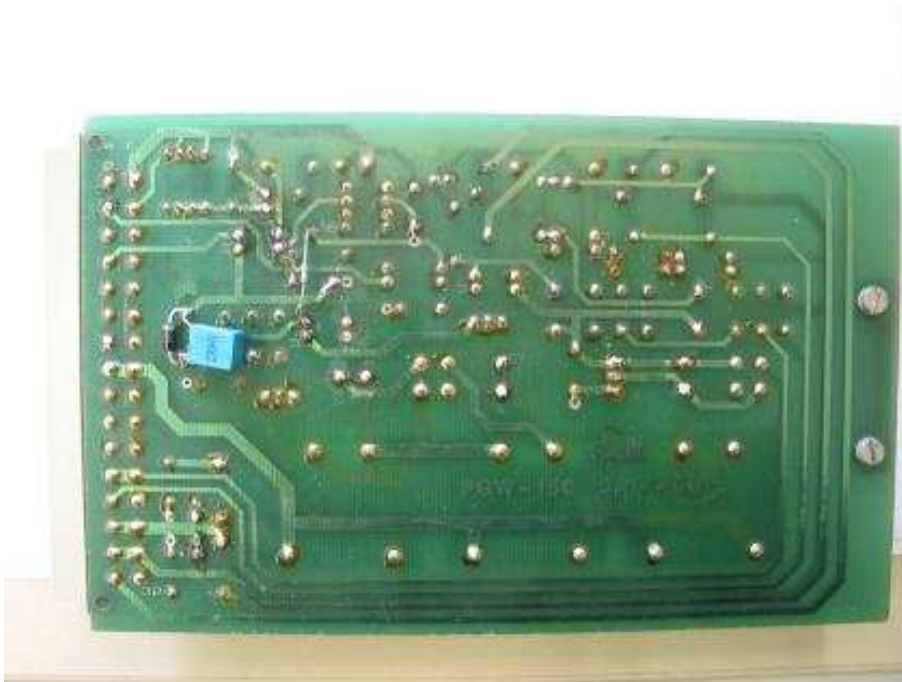
Ein Drucksensor liefert ein Spannungssignal an einen Schwellenschalter auf der Platine "PGW-150 (Limiter)". Sobald ein Spannungspegel unterschritten wird, soll Relais 3 auf PGW-150 geschaltet werden. Es konnte festgestellt werden, daß der Schwellenschalter nicht sauber geschaltet hat. Da die Spannung sehr langsam fällt, ist für mehrere Minuten ein Spannungspegel am Schwellenschalter angelegen, bei dem er keinen stabilen Zustand annehmen konnte.

Abb.4: Modifikationen auf der Platine "PGW-150 Limiter" (Rückseite)

Um das Problem zu beheben wurde die Hysterese des Schwellenschalters verstärkt. Die Modifikationen sind in dem beigehefteten Schaltplan der Limiterplatine PGW-150 eingetragen.

Zwischen den Pins 4a und 2c von "PGW-150" betragen die Schaltspannungen für den Schwellenschalter N8 (siehe Schaltplan "Limiter"):

0,55 Volt für Spannungsabfall (Druckreduktion), bzw. 0,75 Volt für einen Spannungsanstieg (Druckanstieg).

Zwischen TP4 und 2c liegt die Schaltspannung bei 1,34 Volt.

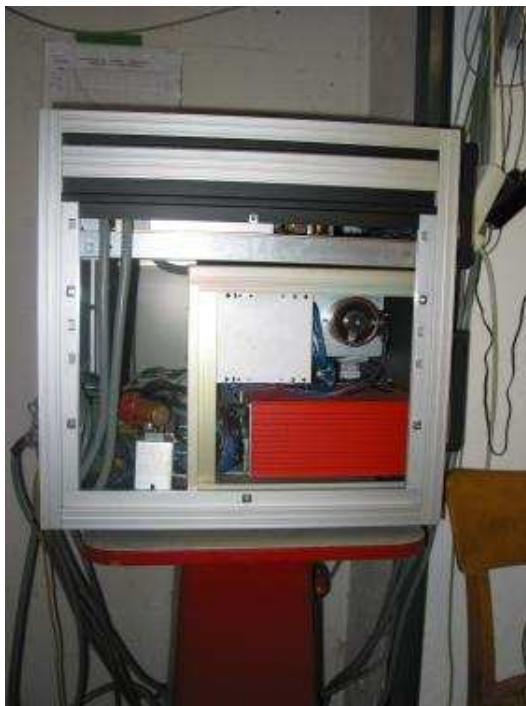
Abb.5: Seitenansicht der offenen Kontrolleinheit

Elektrolytkondensatoren trocknen mit der Zeit (\approx 10 Jahre) aus und verlieren in Folge dessen ihre ursprüngliche Kapazität.

Der große Elektrolytkondensator ($1000\mu\text{F}$) des Gleichrichters der Versorgungsspannung (siehe Abb.5 unten links) wurde ersetzt durch einen Elektrolytkondensator mit $4700\mu\text{F}$. Dadurch wird die Versorgungsspannung stärker geglättet.
