Das Röntgensystem FXT-160.00

System-Typ: FXT 1600.00

Baujahr: 1985

Dieses Dokument soll der Betriebsanleitung des Röntgensystems beigelegt werden, regelmäßig aktualisiert und gegebenenfalls erweitert werden¹. In ihm sollen Informationen zum System und gewonnene Erfahrungen mit dem Betrieb der Anlage in schriftlicher Form festgehalten werden, um bei auftretenden Probleme und Betriebsstörungen als Hilfslektüre dienen zu können.

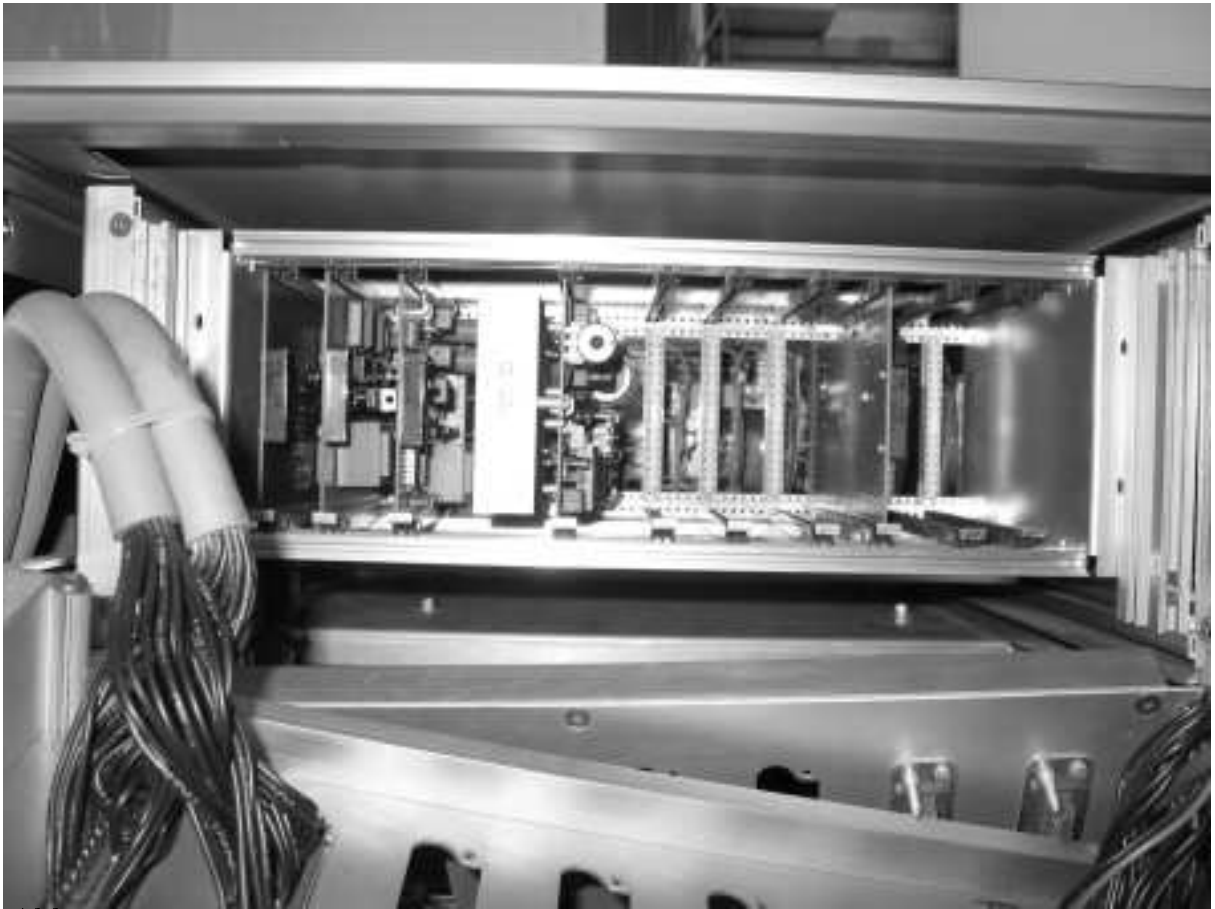
Abb.1: Die oberen Kartensteckplätze der Kontrolleinheit. Die Blenden sind bereits entfernt.

Um an die einzelnen Karten in den oberen Steckplätzen zu gelangen, muss als erstes die Rückwand der Kontrolleinheit abmontiert werden. Sie ist mit zwei Schraubchen befestigt. Danach kann die oben aufliegende Abdeckung der Apparatur leicht abgenommen werden.

Als nächster Schritt muss die Blende hinter den Steckplätzen (mit insgesamt vier Steckerleisten, zwei links und zwei rechts) entlang zweier Führungsbolzen abgezogen werden. Die Blende sitzt sehr fest, muss daher mit großem

Kraftaufwand rausgezogen werden. Darunter befindet sich eine zweite Blende. Um sie zu entfernen, müssen zwei Schrauben gelöst werden. Danach lässt sie sich nach oben raus ziehen.

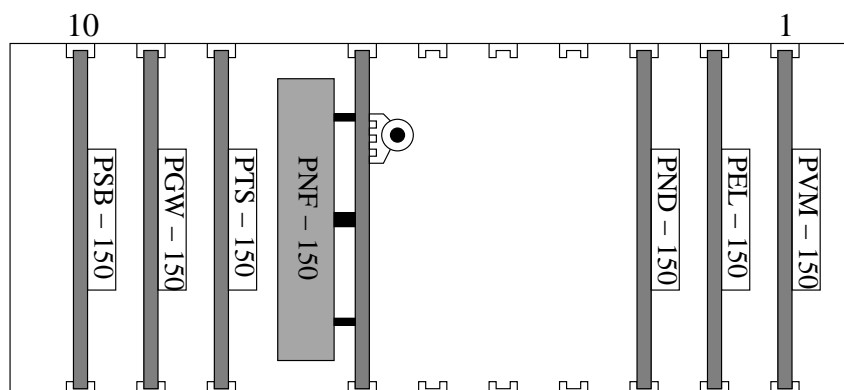
Obere Kartensteckplätze der Kontrolleinheit der Roentgenrohre

Abb.2: Belegungsplan der Steckplätze (Sicht auf Rückseite der Kontrolleinheit)
